# RENOWAVE – Impact Days

## St.Pölten 13.11.2025

Georg Lux  
WienerKomfortFenster Lux GmbH

# Kastenfenster RETROFIT

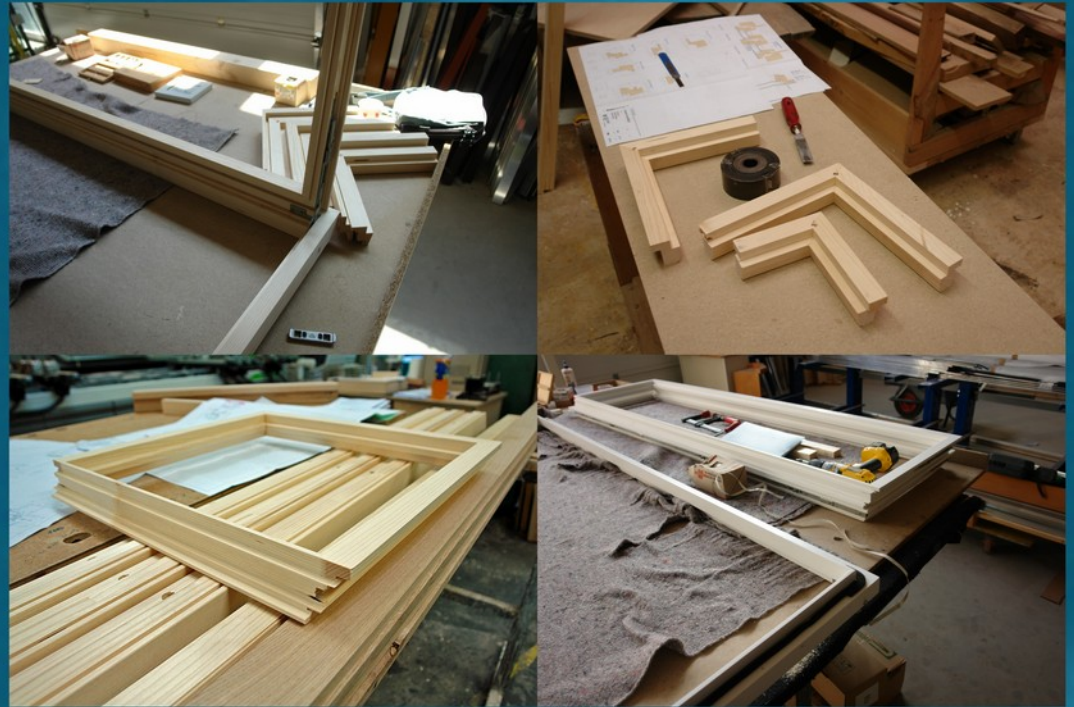
# Holz

Fichte 3-Schicht,  
PEFC zertifiziert

Ansichtsbreite :  
50mm Rahmen  
92mm Stulp

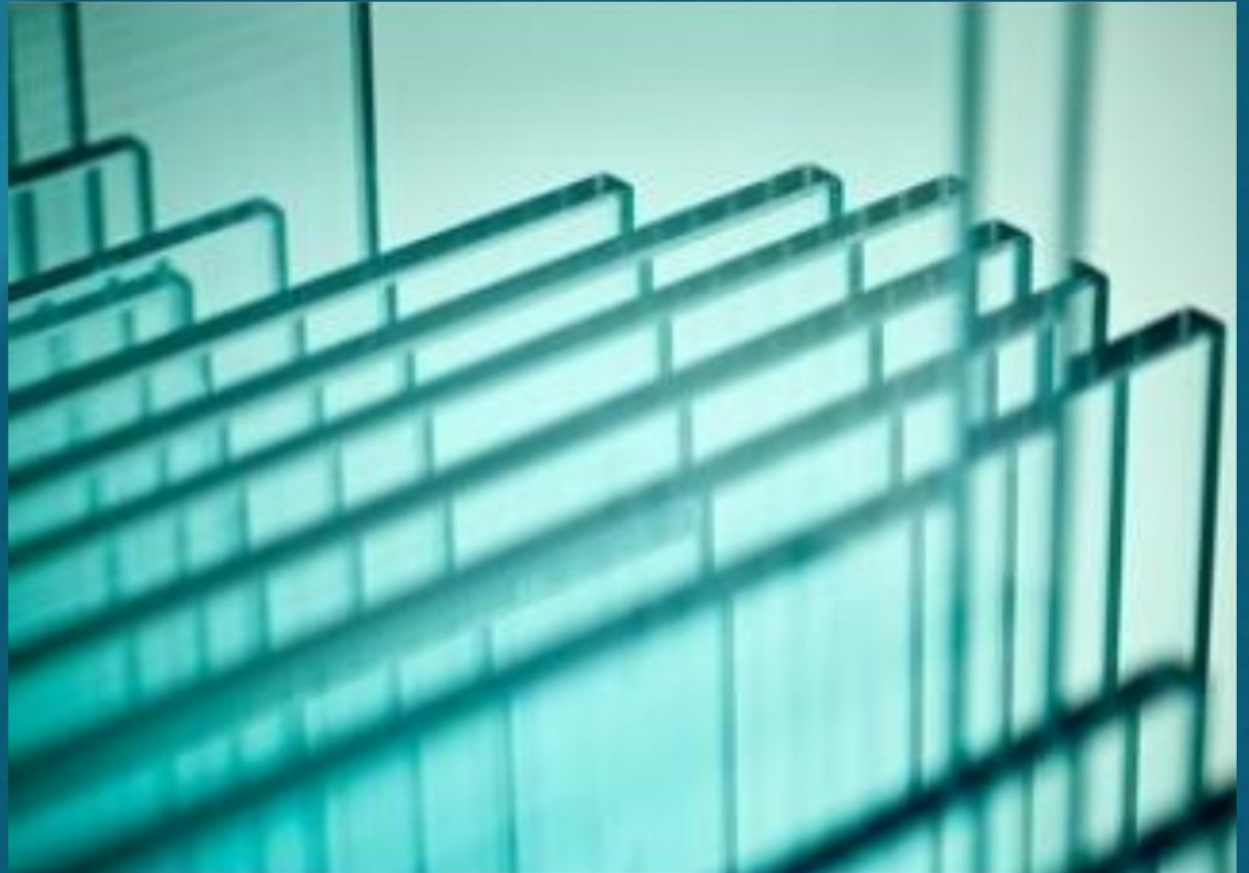
# Glas

Verglasungsoptionen:

2SVG

3SVG

VIG

Schallschutzglas 39dB

U<sub>g</sub> 0,7 bis 1,1 W/m<sup>2</sup>K

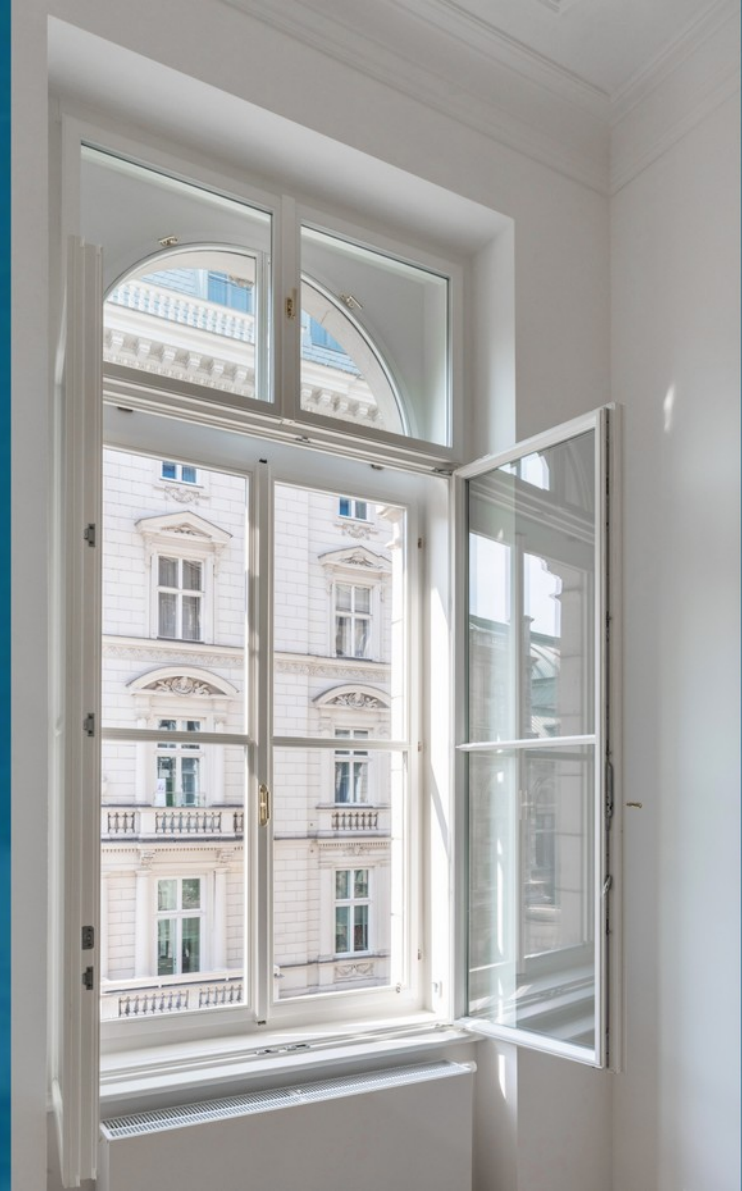
Beschlagstechnik

**Schlank und elegant durch minimale  
Profilbreiten.**

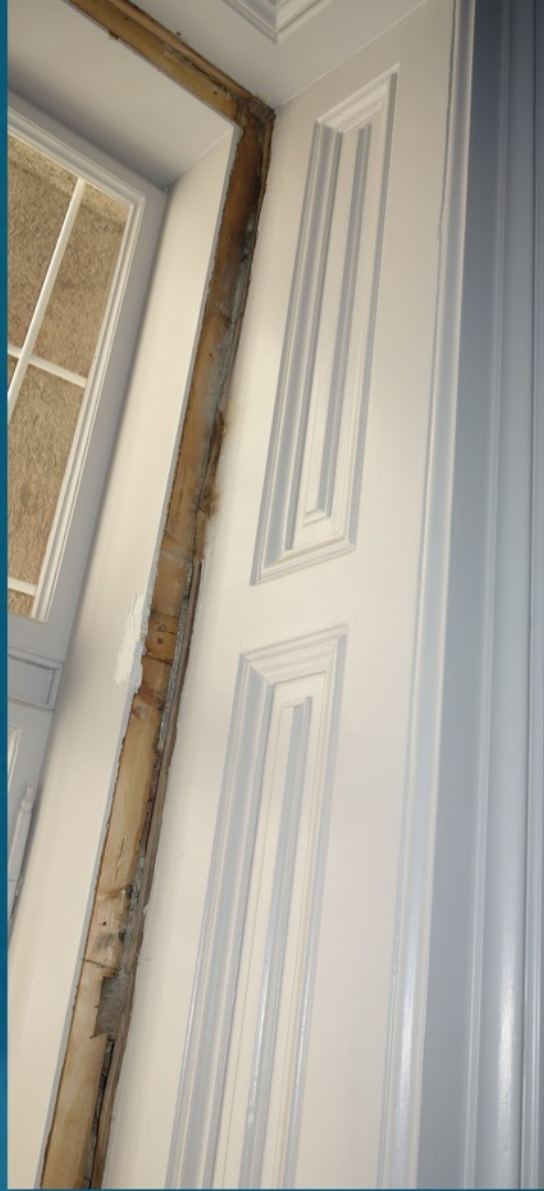
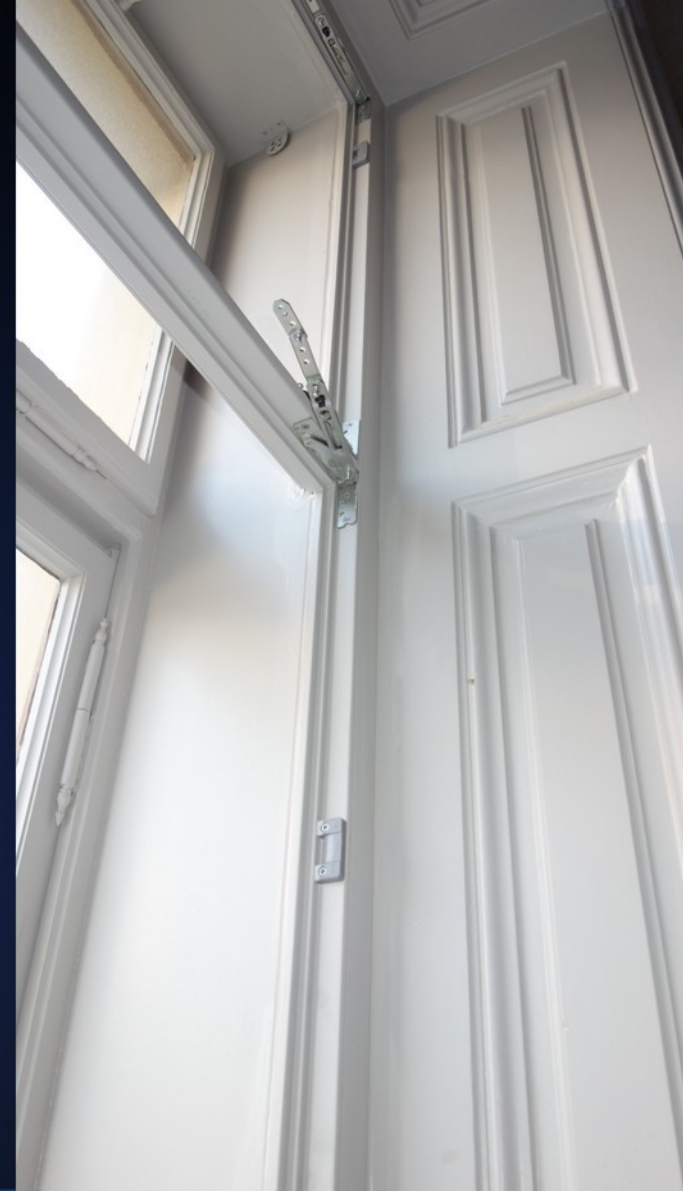
# Montage

*Abbruch Kämpfer  
Auslösen Bänder  
Abbruch Falzleiste*

- *ca. 3 Stunden/ Fenster*
- *witterungsunabhängig*
- *min. Staub- und  
Lärmbelastung*

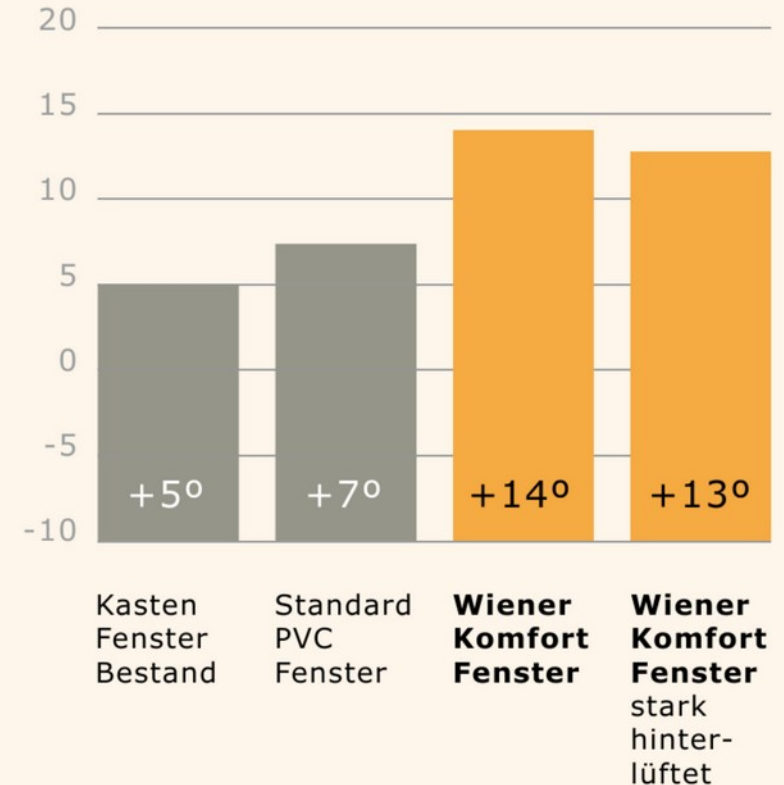
$$U_{Wres} < 1,1 \text{ W/m}^2\text{K}$$

# Wärme

Mittlere Oberflächentemperaturen  
der Fensterinnenscheibe  
bei Innenlufttemperatur +20°  
und Außenlufttemperatur -10°

Quelle: IBO GmbH

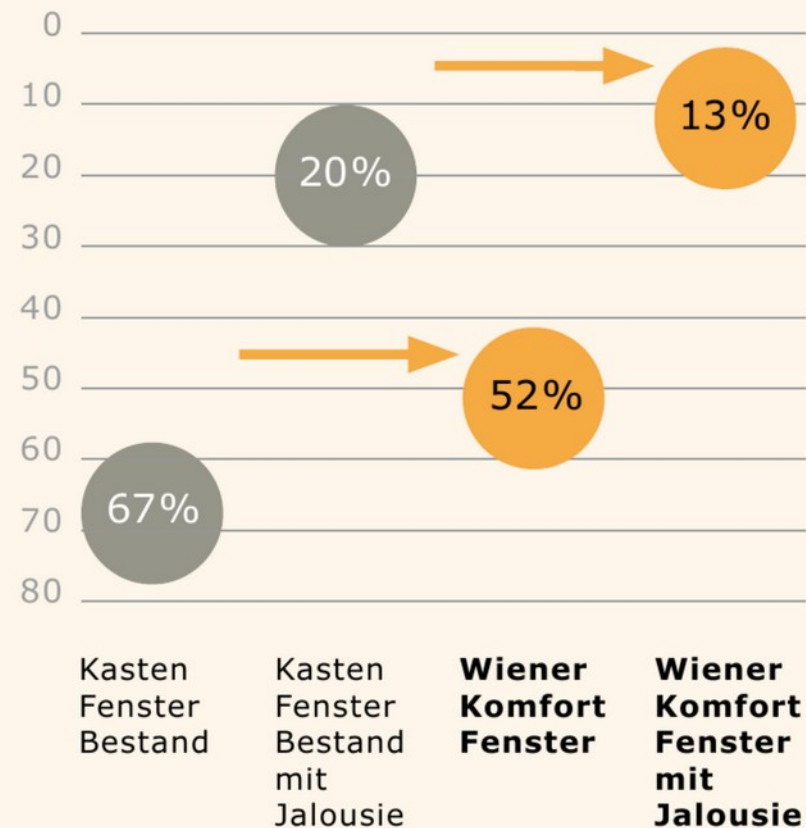
Transm.  $67\% > 13\%$

Hitze

## Schutz vor sommerlicher Überwärmung im Vergleich zum Bestand in % Transmission

Quelle: IBO GmbH

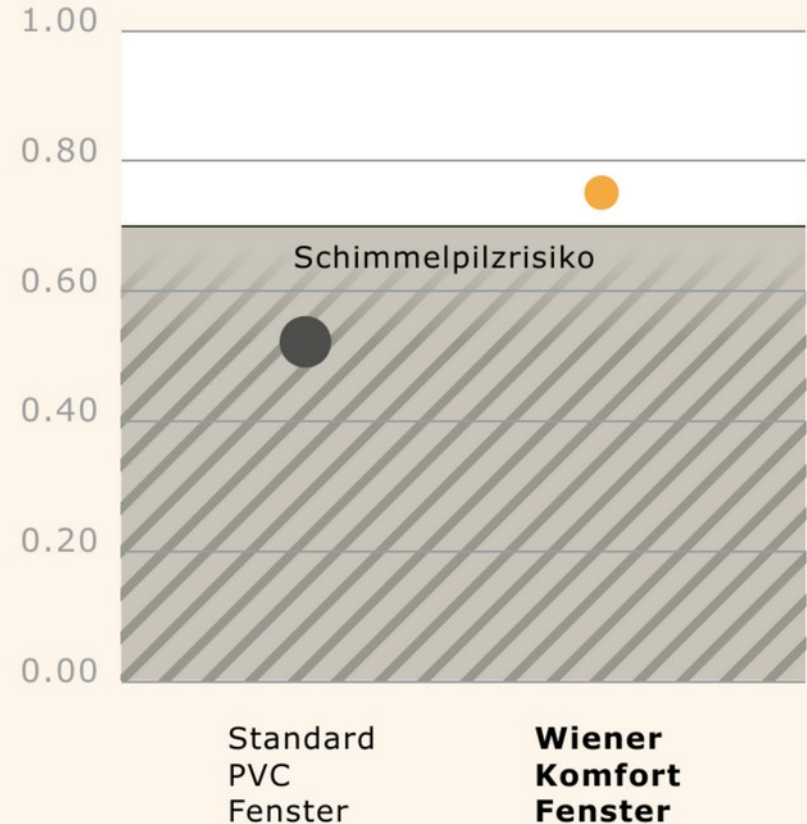
# Schimmelrisiko gering

# Bauteilsicherheit

## Risiko Schimmelpilzbildung Anschluss Fenster / Mauerwerk im Wert Temperaturfaktor

Quelle: IBO GmbH

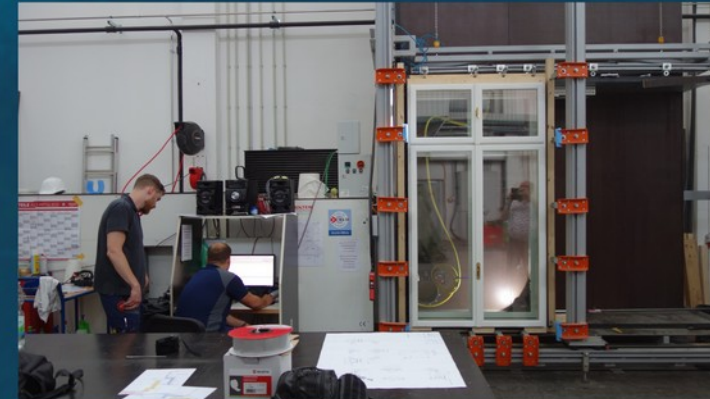
Stabilität 60opa

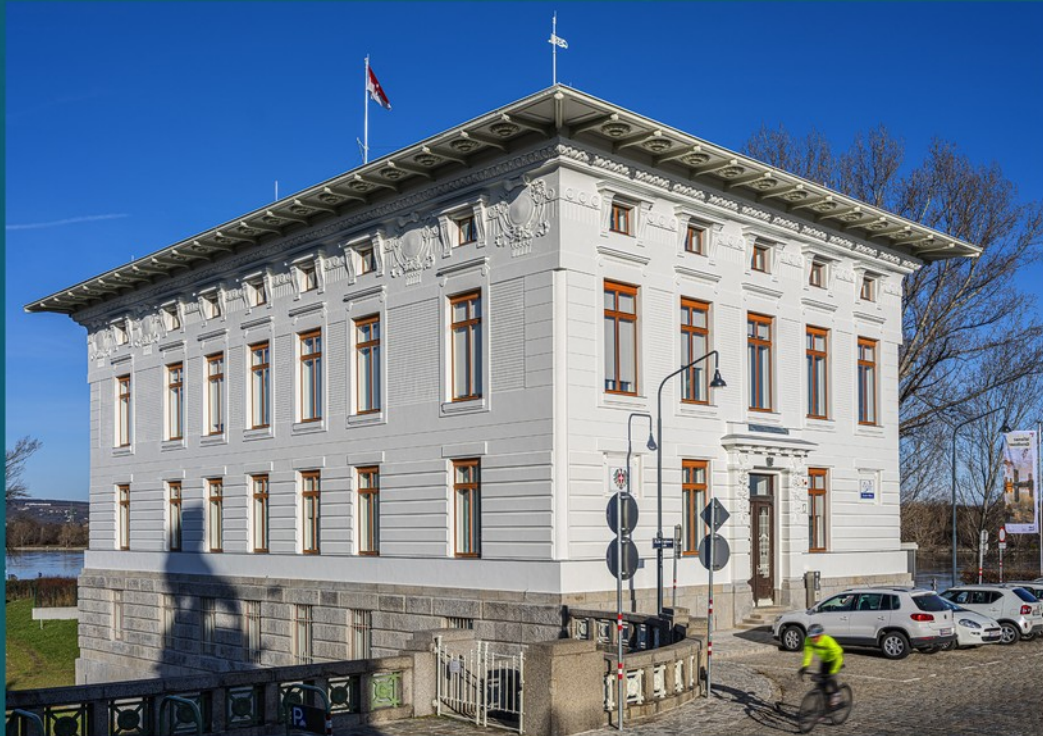
*Fensterteilung nach Sanierung*

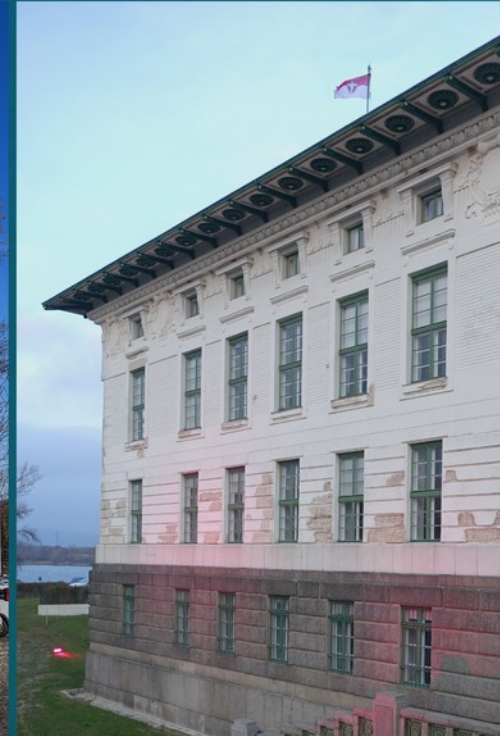
*Fensterteilung vor Sanierung*
